**INFORME EJECUTIVO DE VISITA DE CAMPO PARA EVALUAR LA SITUACIÓN EXISTENTE EN LAS COMUNIDADES Y PARCELAMIENTOS DE RETALHULEU, SAN ANDRES VILLA SECA, SANTA CRUZ MULUÁ Y CHAMPERICO.**

## INFORME SOBRE LA MUERTE MASIVA DE PECES EN LA LAGUNA EL MEZÁ

**ASUNTO:** Diagnostico productivo y situacional de las familias productoras de tilapia en la Laguna el Mezá, afectadas por la muerte masiva de peces en el Cantón San Antonio Los Mangales, Santa Cruz Muluá, Retalhuleu.

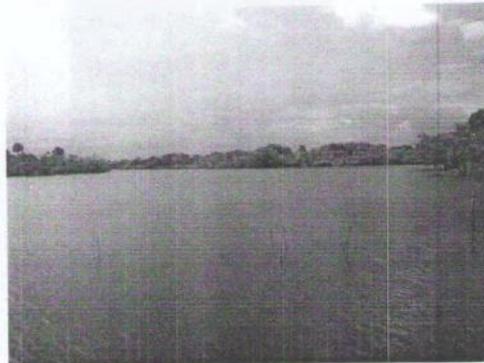
Camaroncillo capturado, en 24 horas

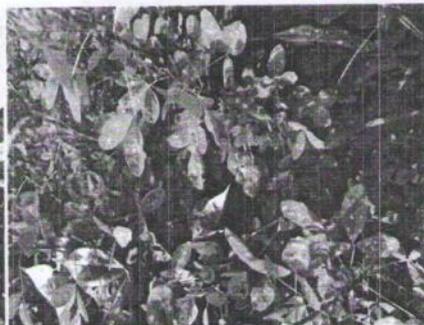
Chipilin dañado, tras aplicación de madurante

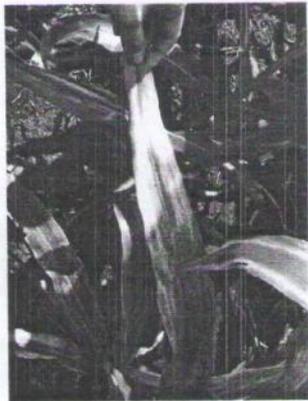
Maíz dañado

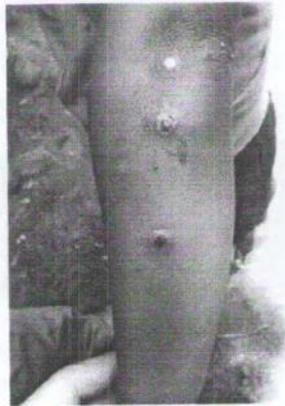
Lesiones en la piel

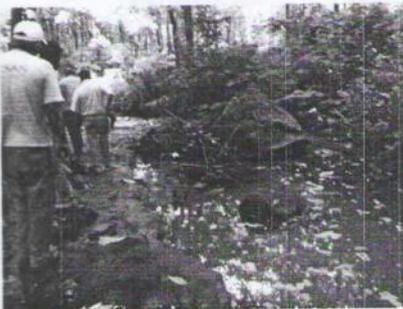
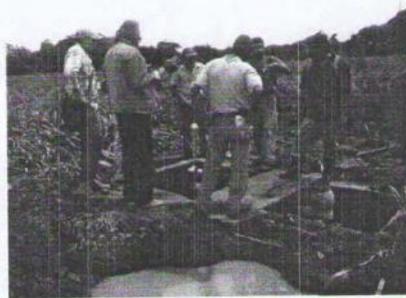
Se observa sistema de correntías para desfogar los excesos de VINASA

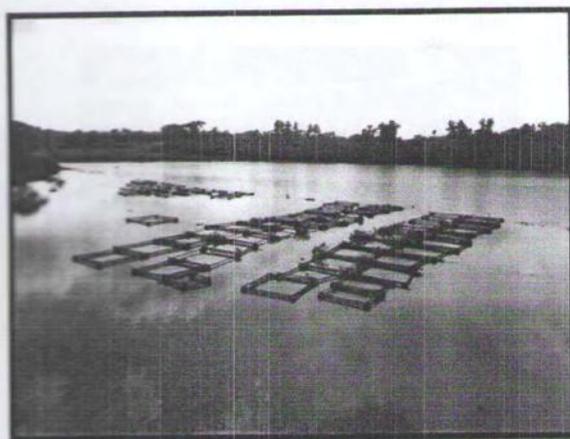
**Figura No. 1**  
Jaulas a orillas de la Laguna el Mesá

La producción de Tilapia se realiza en 59 jaulas (Ver figura No. 1), propiedad de veinte familias; cada jaula posee un área de  $32\text{m}^3$  y una densidad aproximada de siembra de 80 peces por metro cúbico<sup>2</sup>. Actualmente dos productores operan las piletas de reproducción, en las cuales se maneja un aproximado de 150 hembras y 50 machos reproductores, manteniendo una relación de 3 hembras por macho.

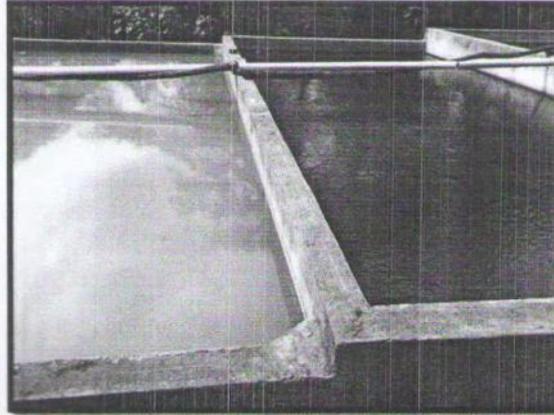
**Figura No. 2**  
Comparación en la coloración del agua

disuelto. El agua presentaba alto grado de turbidez y segmentos espumosos en la superficie (Ver figura No. 2 y 3)

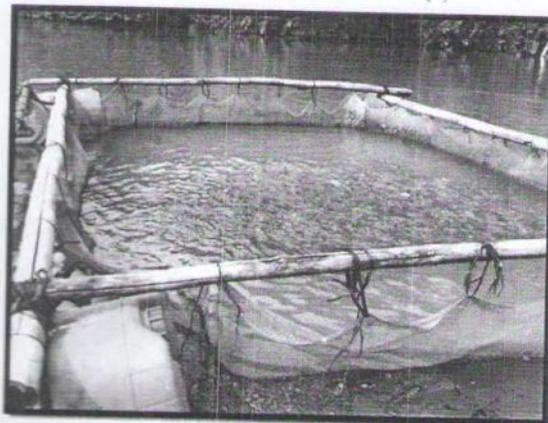
Figura No. 4  
Jaulas artesanales para la producción de Tilapia

Los alevines son dispuestos en las jaulas (ver figura No. 4) al tener aproximadamente dos meses de edad, momento en que tienen el tamaño suficiente para no salirse de la red de las jaulas (1/2" de luz).

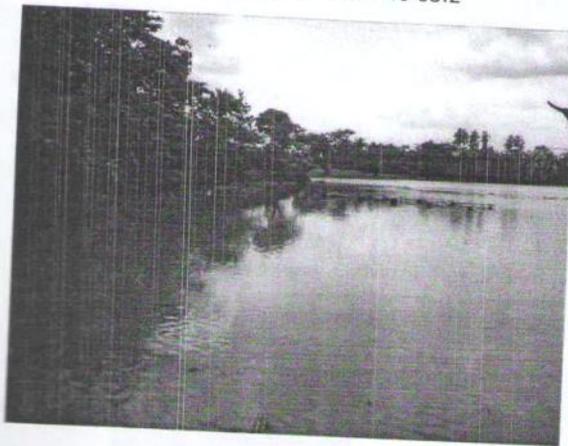
Coordenadas geográficas: N 14°24'57.4" W91°40'03.2"

Observaciones: La coloración del agua se ve con una tonalidad oscura presumiblemente motivo de la turbiedad producto de la época de lluvias. No se observó la coloración por mancha negra, indicando los mismos pobladores que ese efecto ya había pasado.

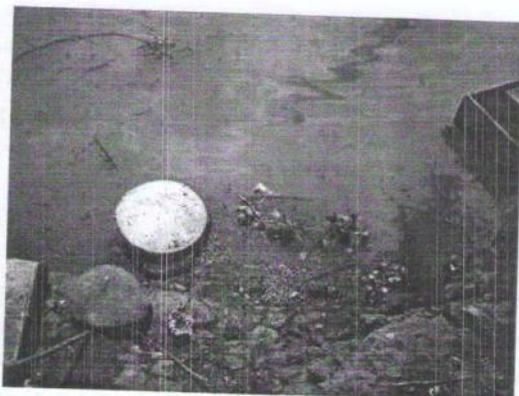
Observaciones: pequeñas formaciones de lirios acuáticos, característicos de lugares con contenidos de nutrientes. Los pobladores indicaron que ellos se dedican a evitar que el lirio crezca en demasía en la Laguna pero que es importante para la alimentación de las especies nativas de peces.

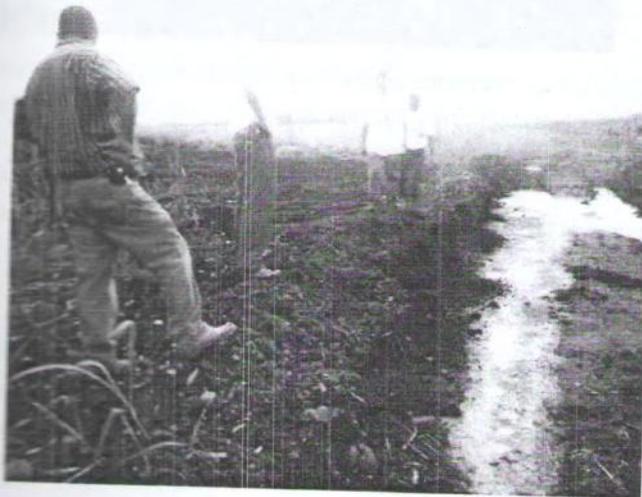
Observaciones: Lugar identificado como cachaza, que fue indicado por los pobladores de Mangales. Puede apreciarse el espesor aproximado de la capa de cachaza con relación a las personas en la foto, por un ancho promedio aproximado de 6 metros.

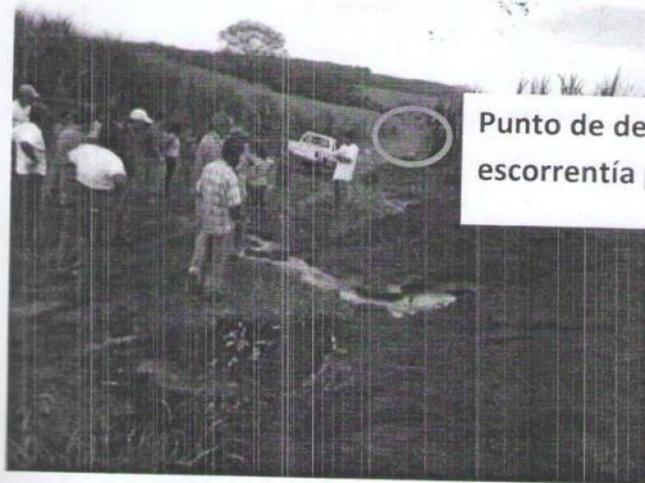
Coordenadas geográficas: N 14°30'27.8" W 91°38'22.8"

Punto de descarga de  
escorrentía pluvial

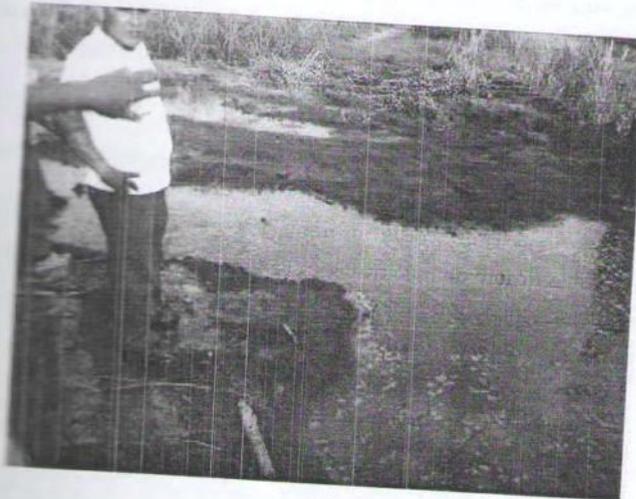
Observaciones: la fotografía muestra la poza con líquido de fertiriego. La poza está casi al nivel de la calle, por lo que no se podría indicar la forma en que de ser más profunda está podría ser vaciada por la escorrentía pluvial.

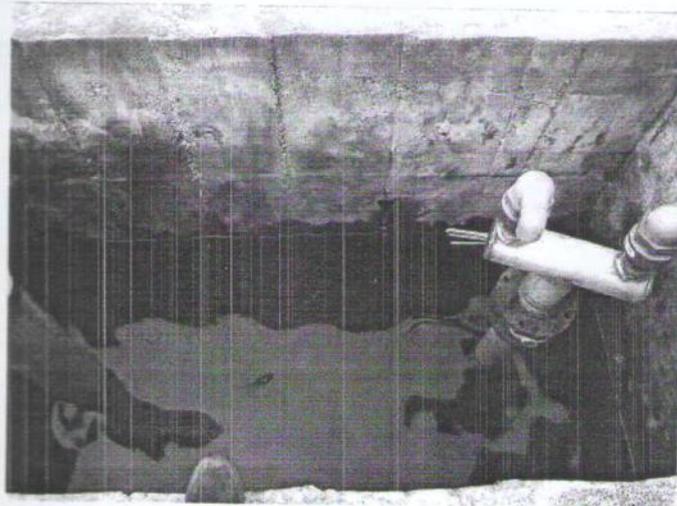
Observaciones: caja de concreto con ductos y conexiones que indicaron los pobladores para poder realizar el fertiriego con aspersor. En su interior se observa el líquido para fertiriego. No se observó fuga en los muros de esta caja.

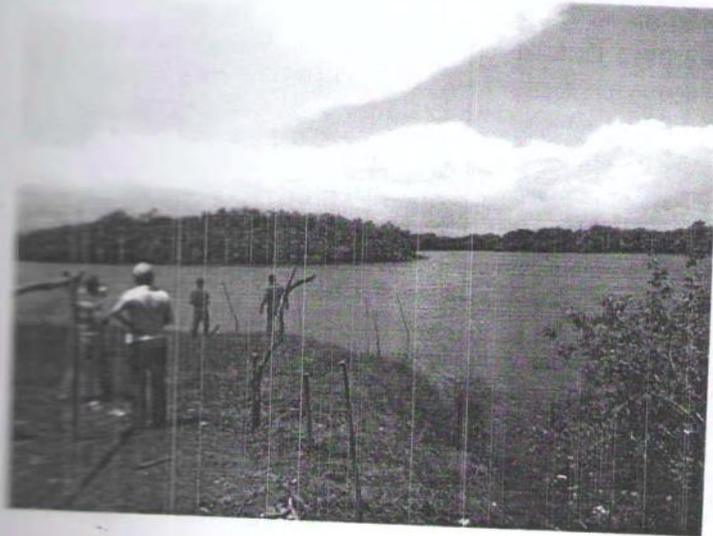
Observaciones: Afortunadamente, en la barra El Negro no se detectó contaminación visiblemente excesiva del cuerpo de agua, incluso se puede ver en la orilla el fondo. Esto no descarta que el mangle y ecosistema en general pueda estar siendo afectado por desechos sólidos y líquidos transportados desde aguas arriba. No se observaron pescadores, el clima era cálido y el cielo estaba despejado.

Solicitaron el apoyo para obtener maquinaria pesada y apoyo con combustibles y mantenimiento para poder en todo momento abrir las barras permitiendo así la oxigenación, limpieza e ingreso de "producto" para la pesca.

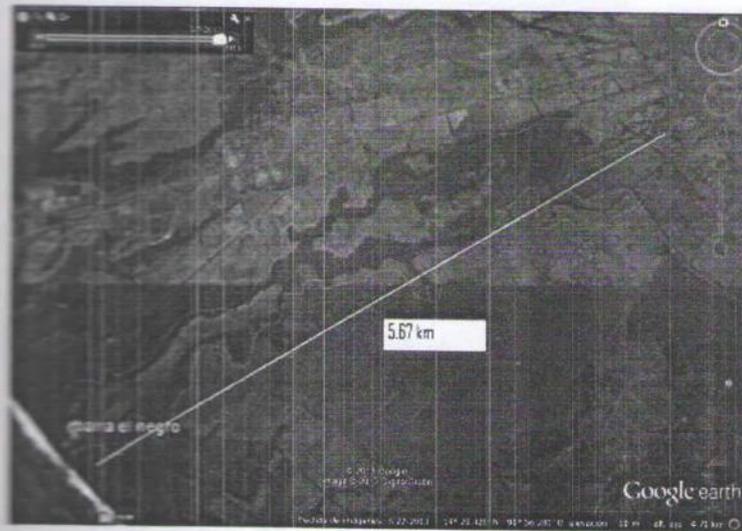
Observaciones: Los afluentes de la barra el negro tienen una longitud aproximada de 5.67 km.

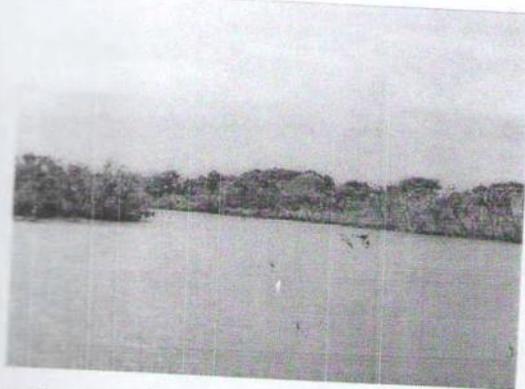
Observaciones: El cuerpo de agua en inspección visual no dio la impresión de estar severamente polucionado. No se descarta la posibilidad que los manglares y el ecosistema puedan estar afectados por desechos sólidos y líquidos vertidos aguas arriba.

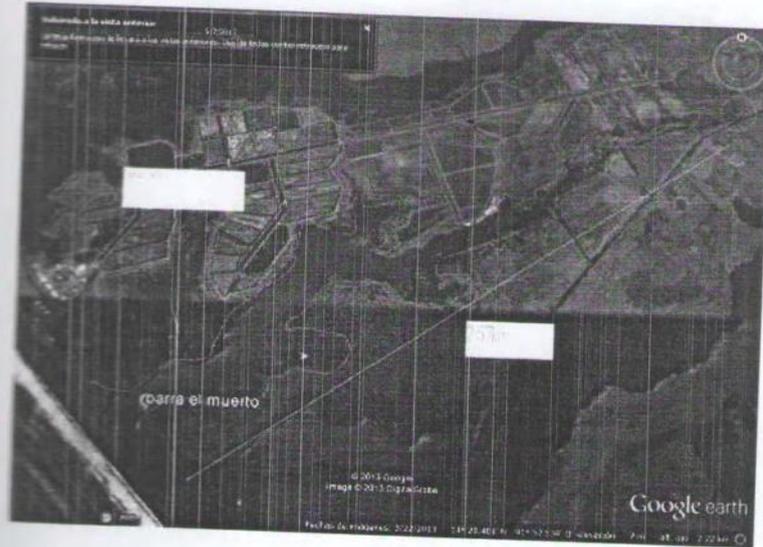
Observaciones: la longitud aproximada del cuerpo de agua que llega hasta la barra el muerto es de 2.57 kilómetros aproximadamente.

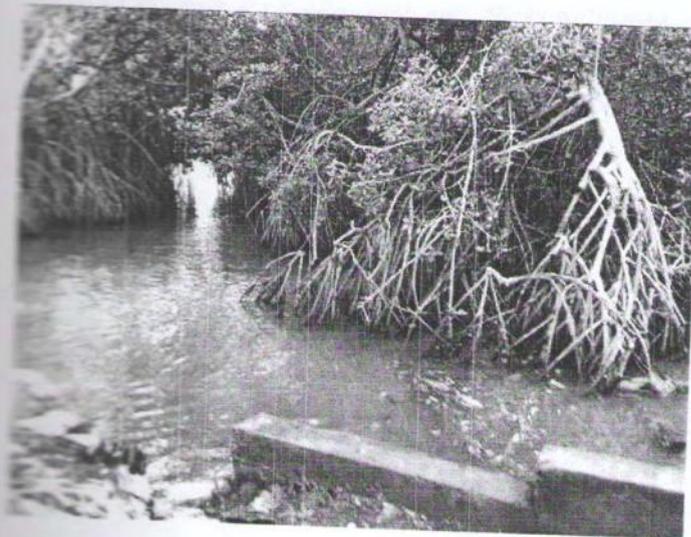
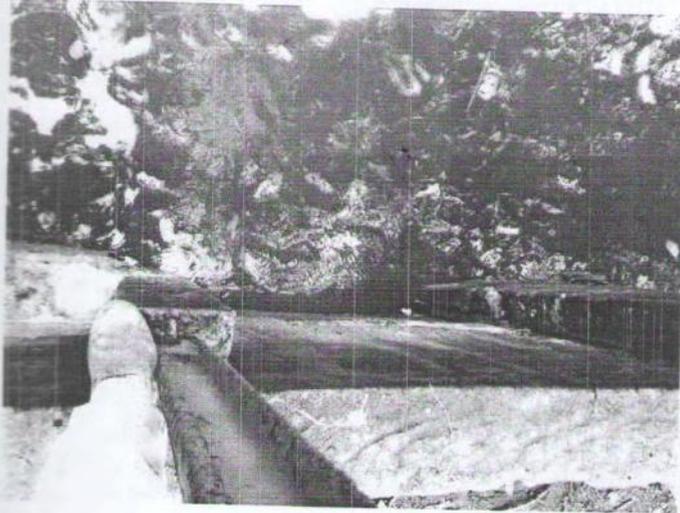
Observaciones: En la finca Chapán, mostraron los pescadores el lugar en donde se construyó una represa que controla y divide el flujo en el estero. Se sienten afectados porque naturalmente el mar ingresaba inundando y formado una laguna en donde lograban pescar peces, camarones, cangrejos y otros animales provenientes del mar. Según continuaron indicando, la presa se construyó para el funcionamiento de la salinera pero que actualmente ésta ya no está operando. Indican que el propietario de la finca ordena que las compuertas se operen de tal forma que ellos no pueden pescar ya que el producto no se retiene en la laguna.

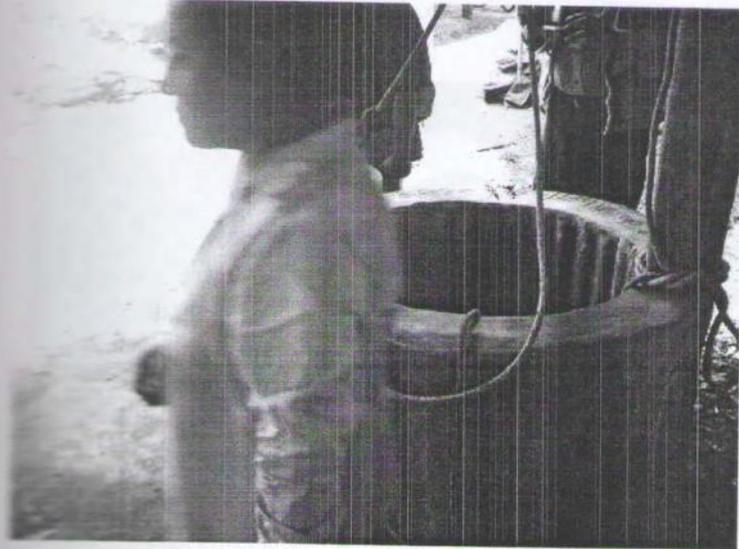
3.2. Los pozos artesanales tienen mal olor y sabor durante la época de lluvias al extremo de que no se puede utilizar el agua para beber y cocinar. Consideran que la contaminación viene de la infiltración del fertiriego que se realiza en los sembradíos de caña que indican están muy cerca de los terrenos. Consideran que es esta la causa porque el efecto se siente hasta que empieza a llover, en época seca no se percibe.

Observación: No se percibió olor desagradable en el agua de pozos, a pesar de que ya se han presentado las primeras lluvias.

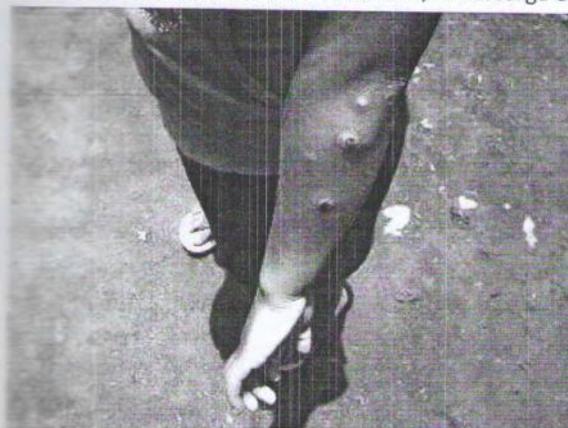
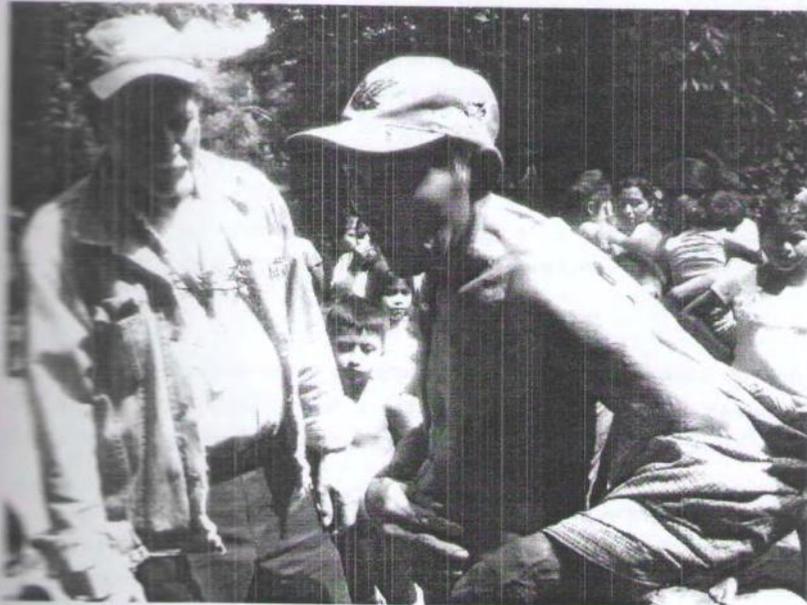
3.3. Las personas se quejaron y mostraron infecciones en la piel por bañarse en ríos por donde indican bajan sedimentos arrastrados desde los cultivos de la caña y que contienen cachaza, fertiriego con vinaza y estiércol, y desechos del procesamiento de hule. Indicaron que se han presentado plagas de zancudos en periodos del año en que antes no se ven, asociándolo al riego de la caña de azúcar en la época seca por las pozas que se forma debido a bordas que se hacen a la orilla de los cultivos que no permiten que el agua corra. Indicaron que cuando se descarga el fertiriego y la cachaza en ríos, cambia la coloración a un café fuerte y cuando la descarga es del procesamiento de hule, la descarga es blanca.

Observación: se observaron numerosos casos de niños y personas adultas que presentan llagas, salpullidos, granos y lesiones muy fuertes en la piel. Indicaron que se aplican constantemente cremas pero que cuesta demasiado que sanen, y cuando se logra se observó que la piel queda marcada por lo fuerte de la afección.

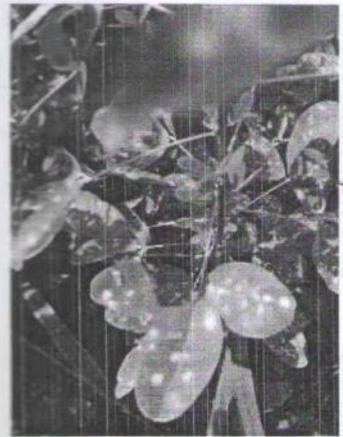
3.5. las personas indicaron que debido a la aplicación aérea del madurante para la caña, este material por condiciones eólicas y errores de las avionetas también ha sido esparcido en sus cultivos, echando a perder la producción de maíz (segunda cosecha), ajonjolí, chipilín, chile, frijol y frutales como coco, cacao, naranja, mango y otros. Sobresale el hecho de la producción de maíz ha bajado en promedio un 40%, y el ajonjolí se pierde por completo en varios casos, sobre todo cuando los terrenos están cerca de los cultivos cañeros.

Fotografía: hoja de chipilín con decoloración. San Andrés Villaseca.

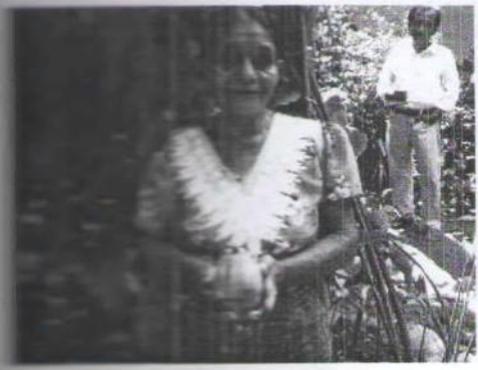
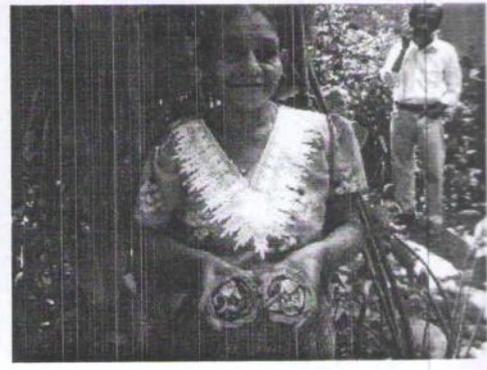
Fotografía: cacao necrosado.

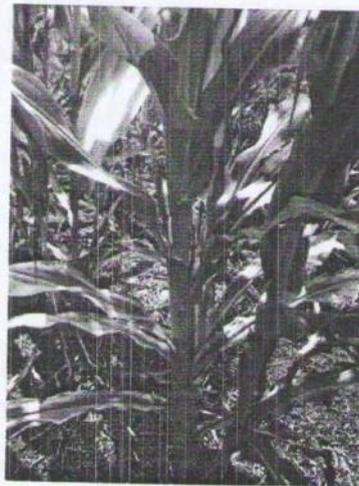
3.6. Los campesinos indicaron que la araña roja está atacando los sembradíos de maíz en una forma que no se veía antes, relacionando ellos este efecto a que están allí o se ha incrementado por la presencia de la caña de azúcar. Indican que esta plaga evita que se formen las mazorcas.

Observaciones: No se observaron estos ácaros en las hojas y tallos de las milpas observadas.

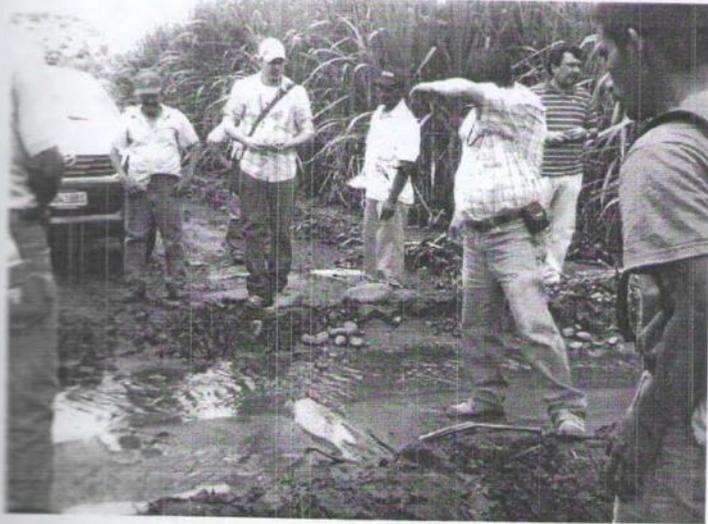
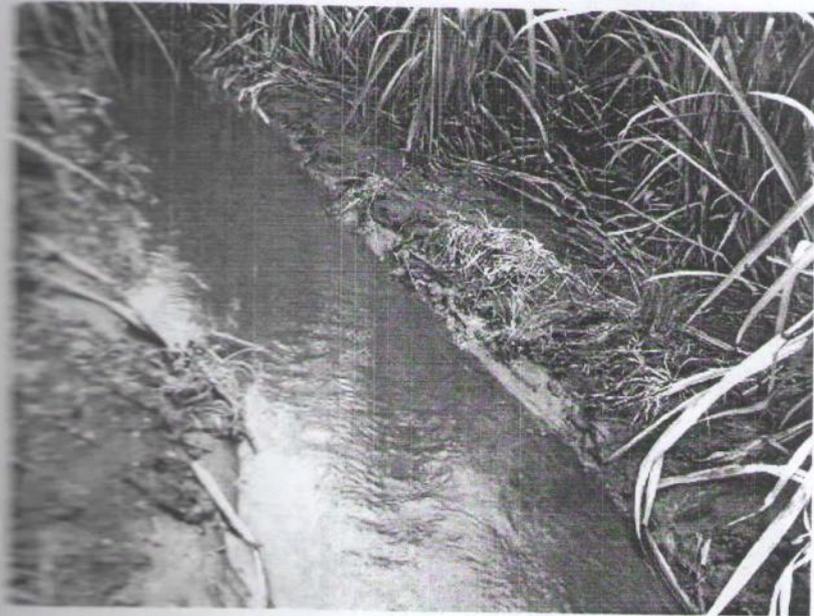
Fotografía: escorrentia de vinaza saliendo del sembradio de caña.

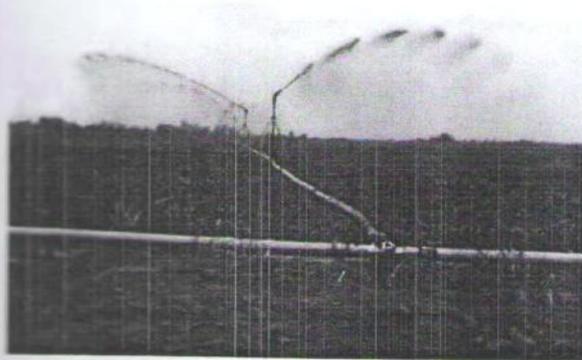
Para evitar que el excedente del riego escurra afuera del área de sembradío de caña, se construyen bordas de tierra en donde se forman pozas de fertiriego.

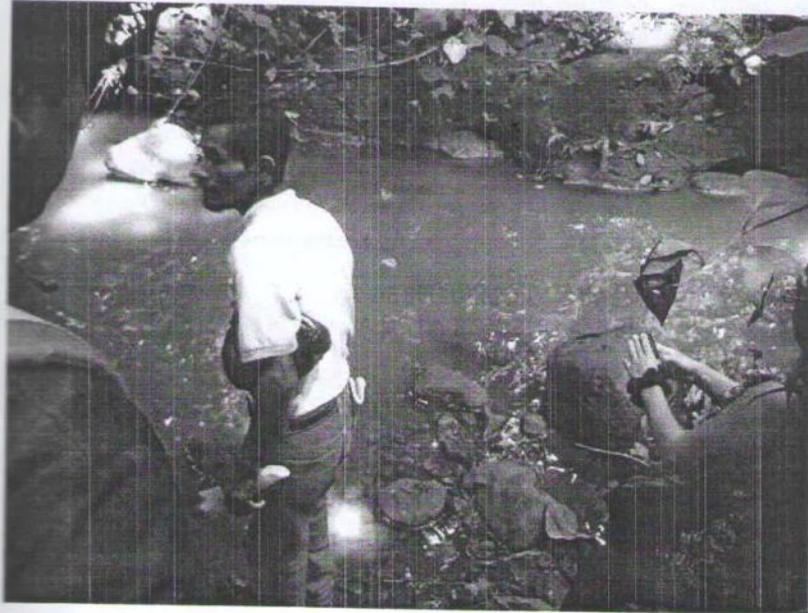
Los pobladores indicaron que cuando se hace la limpieza de la chipa del hule, la procesadora descarga un líquido blanco al río. Las mujeres indicaron que este líquido ha sido el responsable de la muerte de la mayoría de peces y que ya no quieren lavar su ropa ni bañarse con sus hijos en el río por temor a los efectos de la contaminación, pero que tienen que hacerlo debido al calor y la necesidad de higiene.

Fotografía: indicaron los pobladores que este es el río en donde se descarga el agua de limpieza de la chipa, indicando que el color que ellos han visto es mucho más blanco.
